▲蘭嶼輻射真相大白，日本學者搞錯了

今(101)年 11 月 10-11 日，二位日本學者與五位台灣專家學者及原能會輻射偵測中心人員，三方共同在蘭嶼進行環境輻射偵測。日方儀器在朗島舊衛生所水泥牆面的特定一點，測出有異常的輻射值，台方三個單位的偵測結果則在正常範圍內。經原能會核能研究所於 11 月 16 日對日本學者使用之偵測儀器進行測試分析，以及原能會相關人員於昨(19)日攜帶與日方同型之新舊兩款儀器赴蘭嶼詳細偵測結果，發現日本學者使用的偵測儀器會受到手機基地台的電磁波干擾。日方於朗島舊衛生所測得偏高的數值，係受當地手機基地台的影響，確認與游離輻射無關，日本學者搞錯了。

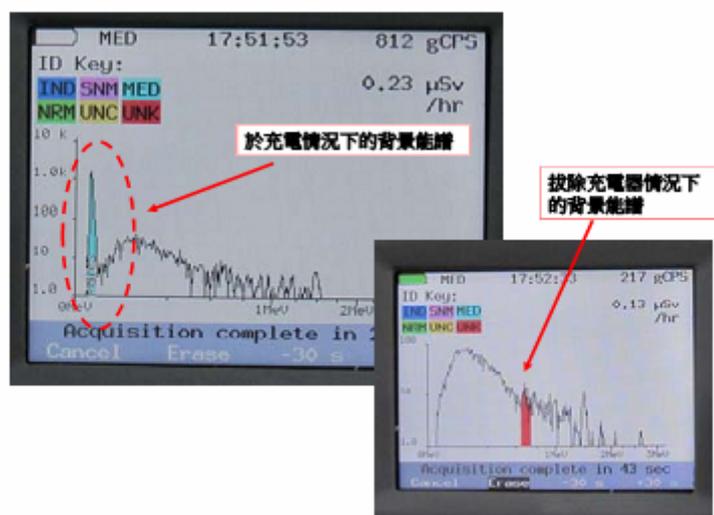
圖一：日方同型儀器受充電器漣波干擾，於充電情況下即會於低能量區產生訊號

國內儀器廠商於獲悉九月初日本學者在蘭嶼的偵測結果後，於近日進口與日方同型的偵測儀器。原能會於 11 月 16 日借用該儀器送請原能會核能研究所進行測試分析，發現日方使用的偵測儀器會受到手機電磁波干擾能譜(如附圖一、二)。此外，核能研究所人員亦對日本學者於 9 月 27 日提出 9 月初於蘭嶼

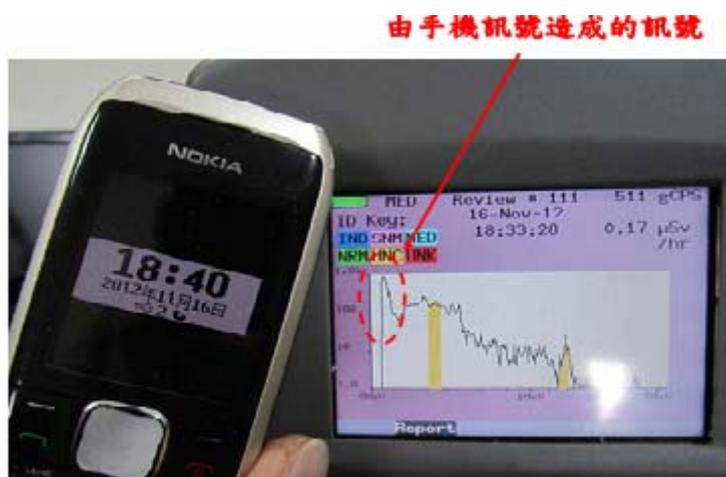
圖二：日方同型儀器易受手機電磁波干擾能譜

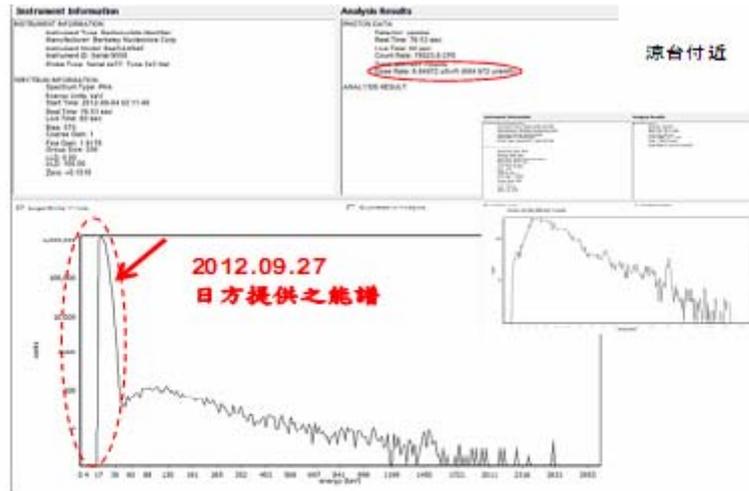
圖三：日方 9 月 27 日提供九月初於蘭嶼偵測發現異常的能譜，
 研判其低能量能峰係受手機基地台電磁波造成的干擾所致

偵測發現輻射異常的能譜進行分析，研判該異常的低能量能峰係受到手機基地台電磁波造成的干擾所致。(如附圖三)

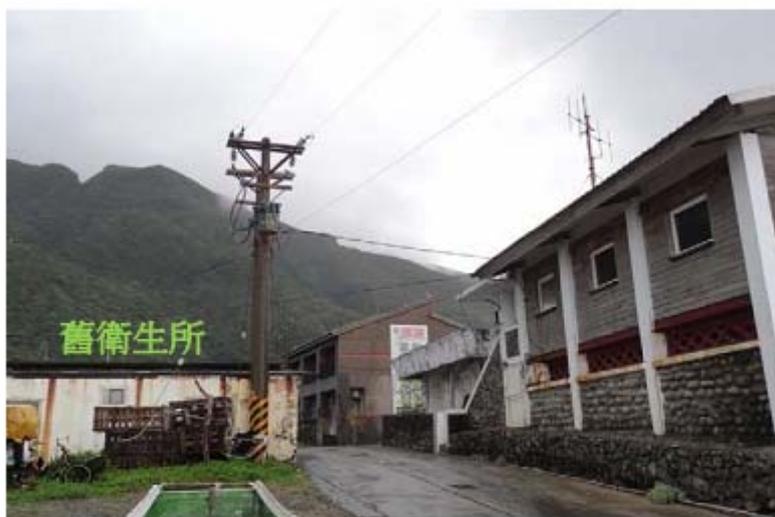
圖四：朗島村偵測有爭議的舊衛生所附近有兩支
 附變壓器的電線桿及一具手機基地台

為深入求證核能研究所的分析結果，原能會昨日再度邀集輻射防護處、輻射偵測中心等單位人員，攜帶向儀器商借用與日方同型的偵測儀器（BNC SAM-940），以及國外公司(Thermo)製造的同款偵測儀器，赴蘭嶼對日本學者 11 日偵測發現有輻射訊號異常的朗島舊衛生所附近詳細進行偵測（圖四、五）。偵測結果發現日本學者使用之 BNC SAM-940 偵測儀器，將探頭朝向舊衛生所牆壁實施偵測時，會因些微移動或後方人員移動而造成明顯的數值改變。基地台與儀器間無人體阻擋時顯示 4179 cps(count per second)，有人體擋在基地台與儀器中間的數值顯示 190 cps（圖六至九），與游離輻射的特性完全不相符。

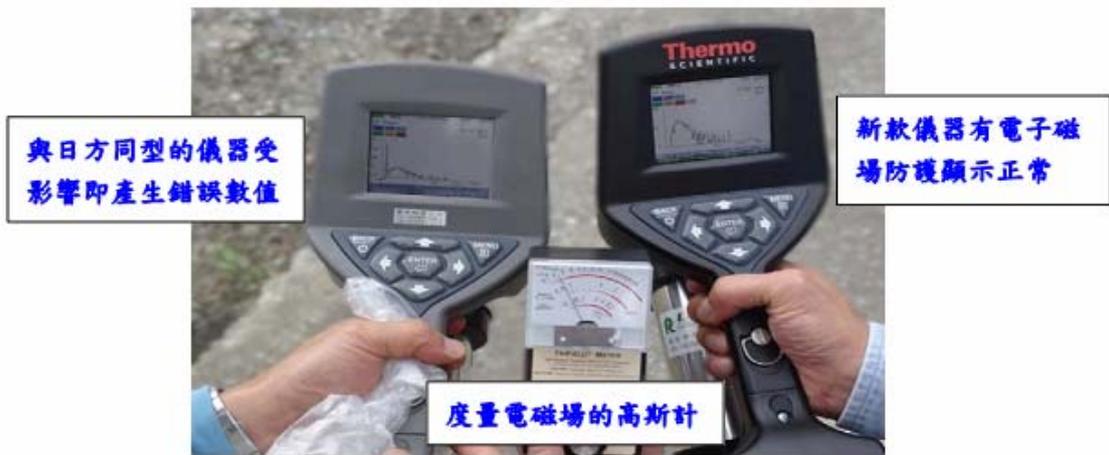
圖五：BNC SAM-940(左)與新公司製造同款的儀器(右)比較，BNC 易受電子磁場的影響，在朗島將兩部儀器對準基地台即有明顯差異。

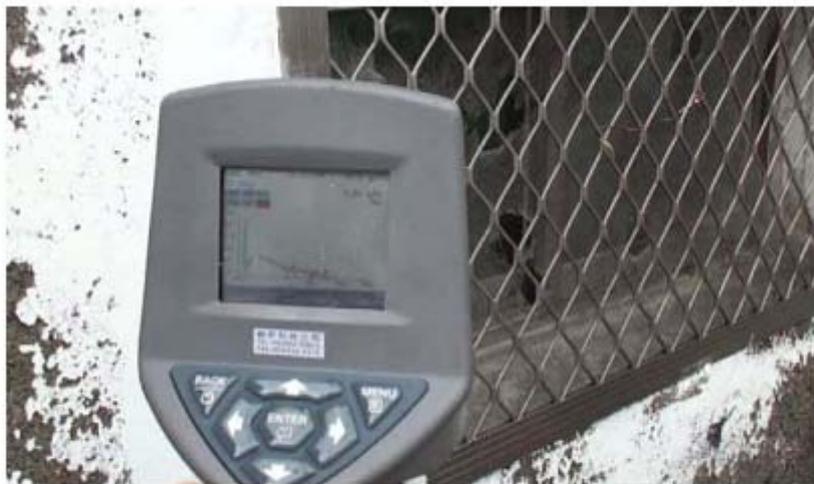
圖六：使用 BNC SAM-940 將探頭朝向舊衛生所牆壁實施偵測，基地台與儀器間無人體阻擋時顯示 4179 cps

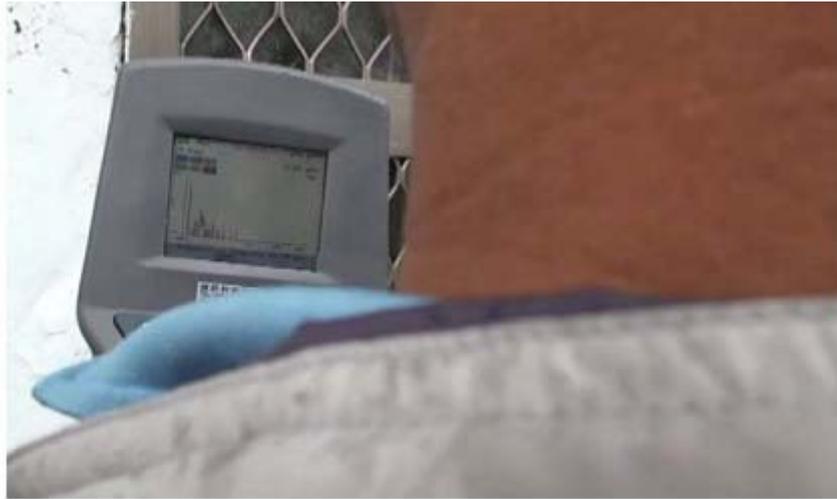
圖七：有人體擋在基地台與儀器中間的數值顯示 190 cps

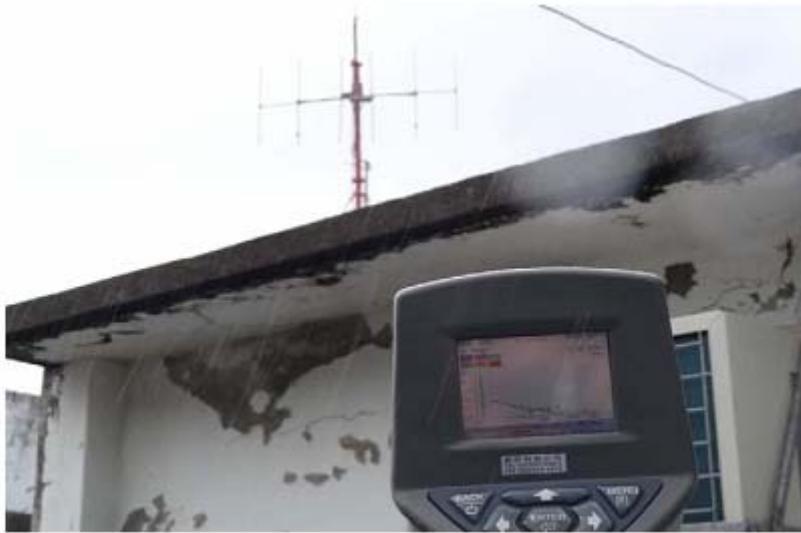
圖八：將 BNC SAM-940 偵測器正對基地台時，儀器數值馬上升高

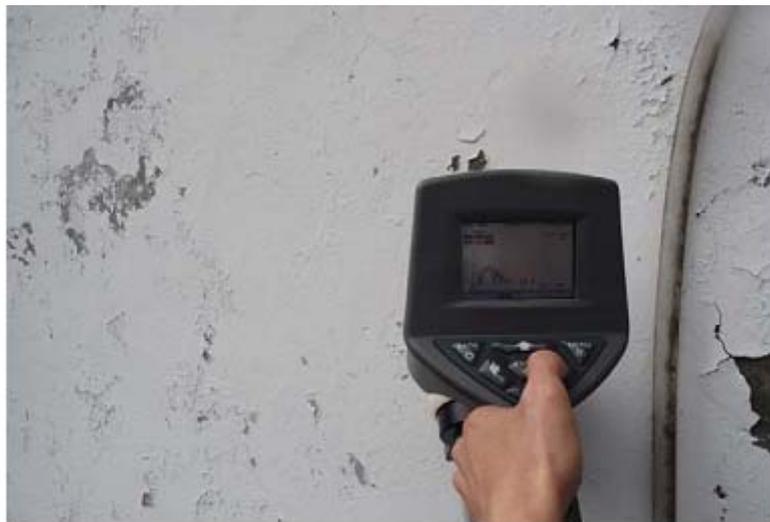
圖九：正對基地台時顯示 5568 cps，貼向牆面後數值降為 102 cps

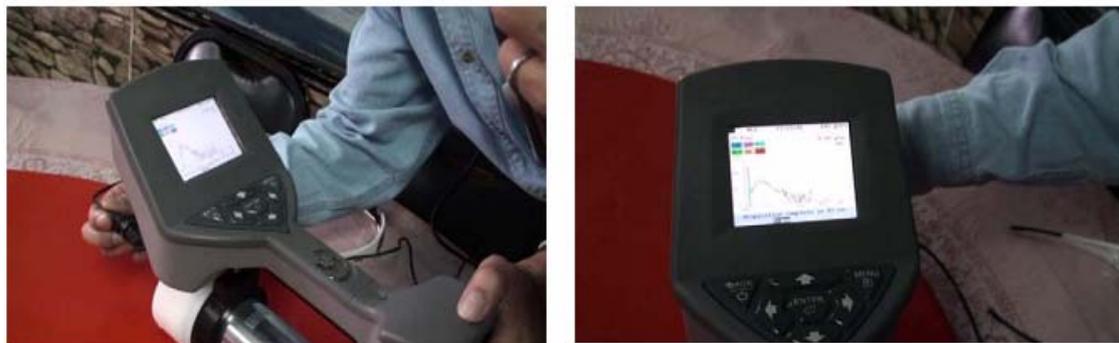
圖十：BNC SAM-940 在充電時，會因插入充電插座，造成內部電子磁場，而顯示錯誤數值。插入充電器線路前未出現突波(右圖)，插入充電器線路後，出現突波(左圖)

此外，測試發現 BNC SAM-940 在充電時，會因插入充電插座，造成內部電子磁場，而顯示錯誤數值（圖十）。原能會人員也到椰油村及紅頭村的大哥大基地台附近進行測試（圖十一），由於這兩個村的基地台型式與朗島不同，均無發送會影響 BNC SAM-940 的電子磁場，所以儀器顯示正常，同時也排除變壓器會造成干擾的證明。經過原能會人員現場詳細偵測後，認為日本學者使用的舊款偵測儀器 BNC SAM-940，因為沒有防電磁干擾的功能，在有電子磁場環境下會產生誤信號。而 Thermo 公司所製造的同款新型儀器，則具有防電子磁場的認證，可以有效降低誤信號。

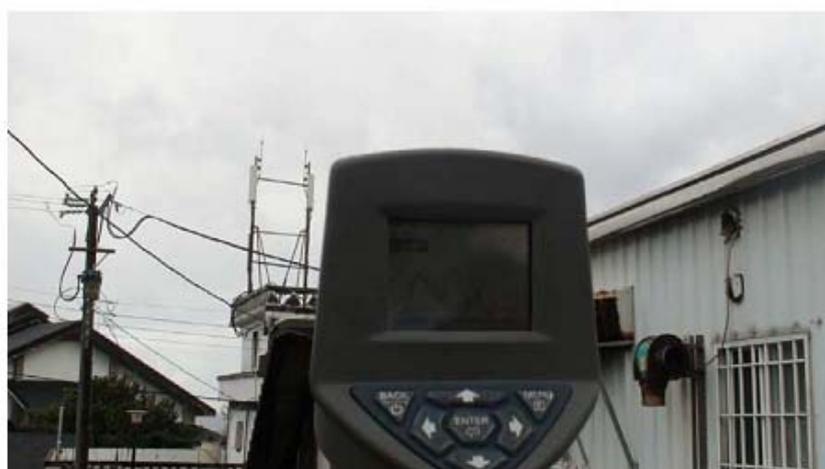
圖十一：在椰油及紅頭村的大哥大基地台進行測試，因其型式與朗島不同，均無發送會影響 BNC SAM-940 的電子磁場，所以儀器顯示正常

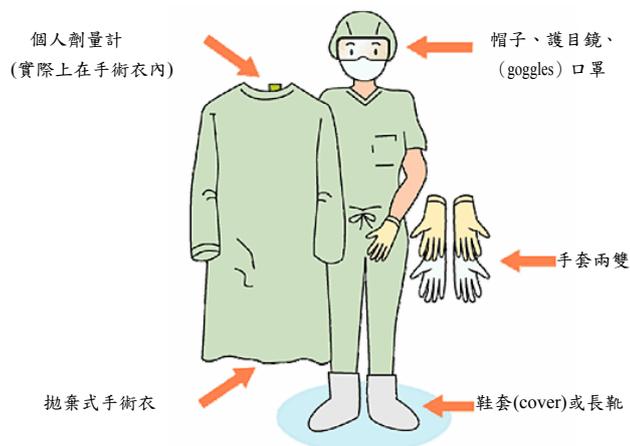
全身裝備拋棄式手術衣(gown)、手術用橡膠手套、手術用口罩(mask)、塑膠(plastic)手術面罩(face guard)(或防護口罩)、手術帽、橡膠長靴等，佩帶個人劑量計。另外，防護用手套要兩層，第一雙和第二雙不同顏色，或是在裡層手套的手背上，用麥克筆(magic)打一個明顯的大x(又叉)記號，方便一眼就區別。處理過程，

圖 2-2 醫療工作人員的防護裝備
