## □輻防消息報導

### ▲核能事故緊急曝露醫療【接續 125 期】

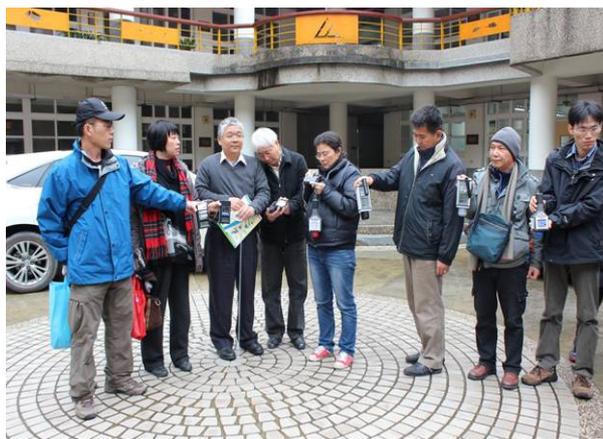
圖一 右三爲協會徐明傑工程師在三峰分校廣場輻射監測，左三爲原能會廖家群科長(引用原能會圖片)

在雙溪國小三峰分校的現場進行環境輻射監測，監測位置有教室、走廊、廁所與廣場等處，監測人員與設備，則包括台灣環境輻射走調團、原子能委員會、核能研究所、輻射偵測中心與輻射防護協會等單位人員，共使用有 9 部校正合格的手提式輻射偵檢器。在以離地高度 1 公尺處進行輻射監測，所量測到的數值落在每小時 0.06~0.15 微西弗間。

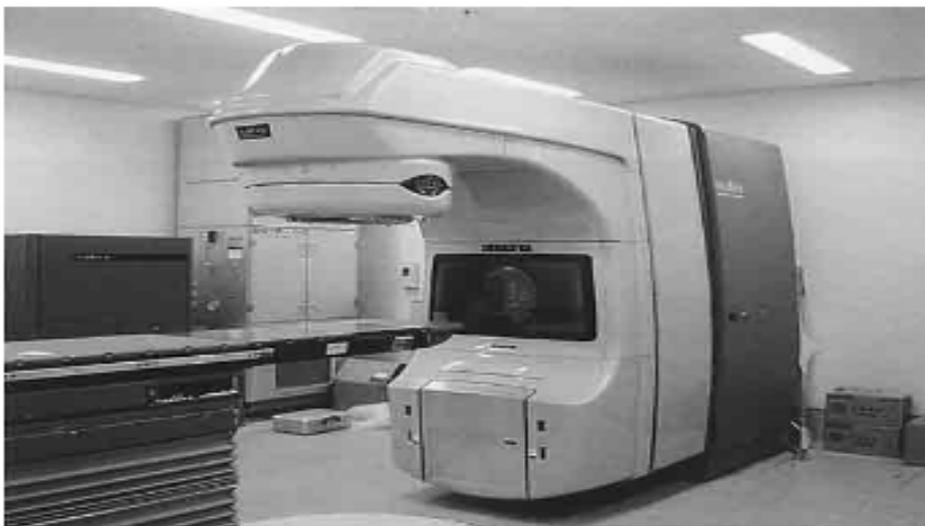
圖 3-7 直線加速器(Linear Accelerator)裝置例 (與本文中的事故無關)

在某家醫院，供應商為新的醫療用放射線發生器調整設置。這時，因為沒注意到有一位作業人員在治療室的天花板內進行作業而做了放射線的照射測試(test)，使得這名作業人員全身受到曝露。當初這名作業人員的曝露劑量由供應商的劑量測量結果推測最大劑量約 1 西弗(sievert)，但是之後放射線醫學綜合研究所進行物理學・生物學的劑量評估，由於看不到特殊症狀，因此推測全身曝露劑量在 200 毫西弗(millisievert)以下。

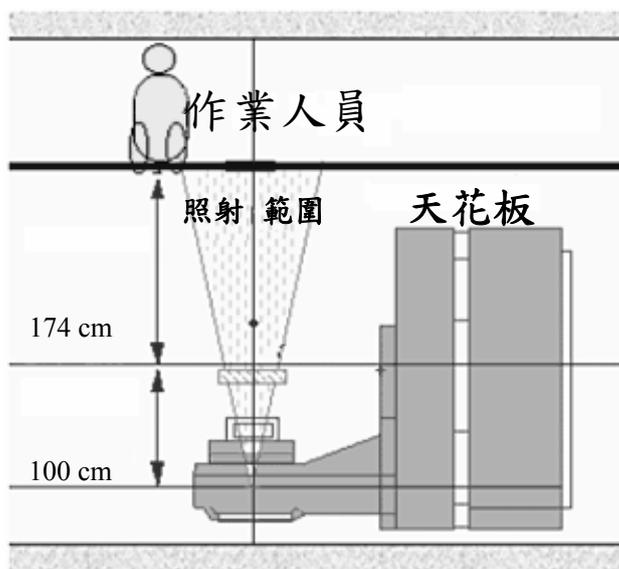
圖 3-8 事故時的狀況圖示(image)

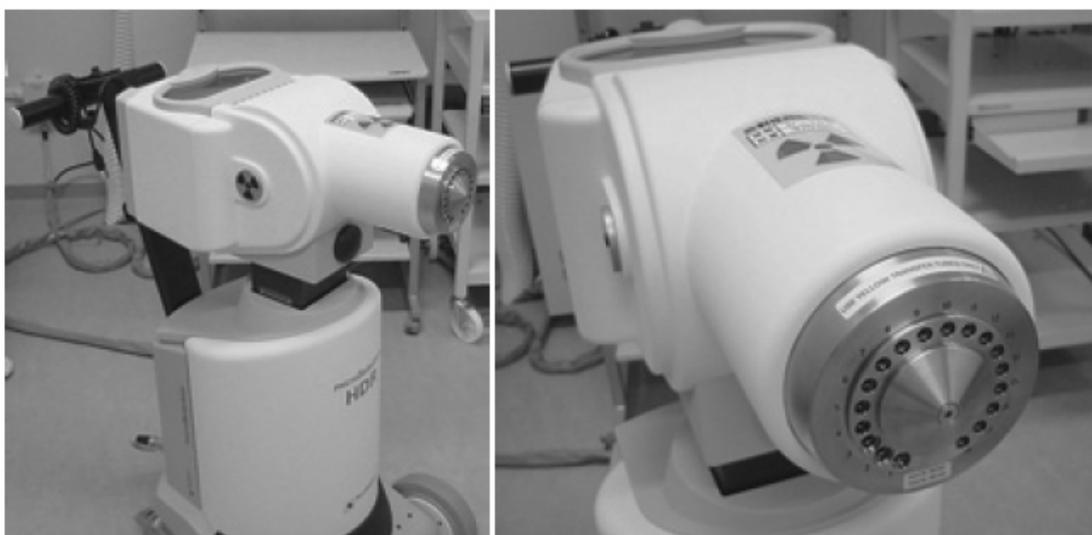
圖 3-9 近接治療裝置例

近接治療之治療裝置內的射源交換作業疏失，手部直接接觸射源，2 個人受到曝露。這個事故中其中 1 人的劑量是 2.3 mSv(手部最大曝露劑量是 78 mSv)，另 1 人的劑量是 0.0 mSv。原因為業務從事人員的人為疏失(miss)，把真正的射源誤當成模擬射源。

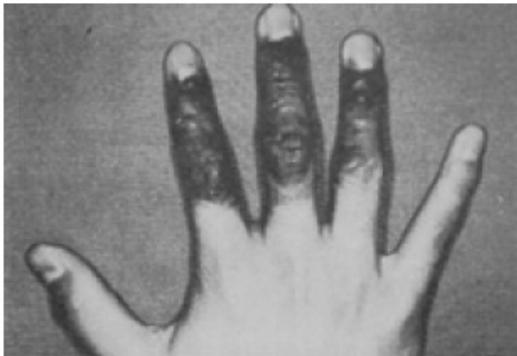
圖 3-10 事故後 6 週的病例

- ① 曝露部位絕大多數在手指(⇒手指的局部曝露)
- ② 可能沒察覺到曝露
- ③ 當天沒症狀的很多⇒隔天或是數天後，出現手指麻、痛、皮膚發紅、色素沉積、角質化、熱灼傷樣變化。

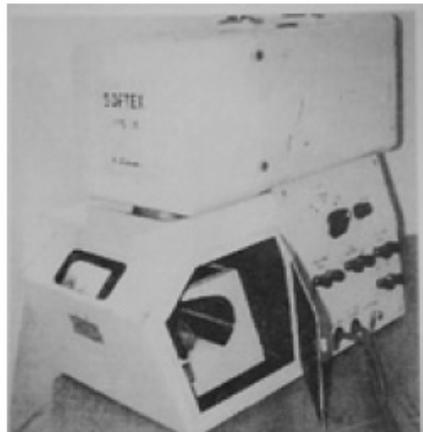
圖 3-11 低電壓 X 光發生裝置

低電壓 X 光發生裝置是照射活度(energy)低的 X 光，進行製品檢查、物理實驗、化學解析等的裝置。會有安全裝置的解除或不適當的使用方式造成的體外曝露事故發生。

2001 年 11 月，岩手縣一所高中的物理實驗室作實驗，使用 X 光發生裝置透視放在信封中的鑰匙，投影在 video 上。當指導老師進行投影機調整對焦時，手被 X 光照到的學生受到約 30 秒的曝露。
