## □輻防消息報導

### ▲核能事故緊急曝露醫療【接續 126 期】

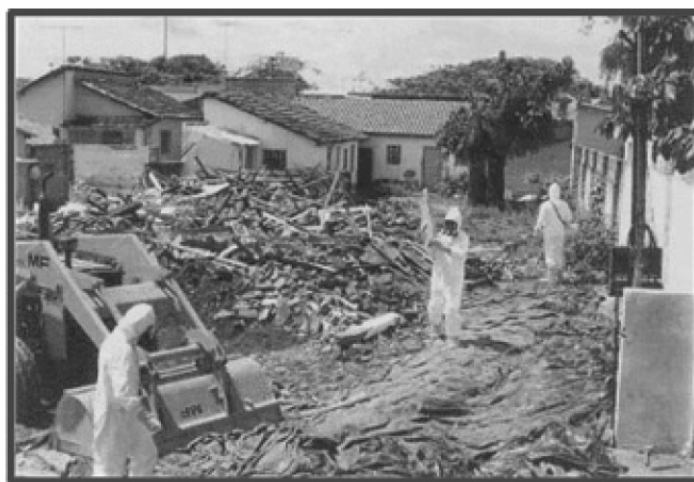
圖 3-12 Goiânia 事故的放射能除去作業

射裝置上，置有射源銫-137(caesium, Cs-137)的迴轉照射體，被兩個年輕人拆下攜出。這個階段 2 人開始受到放射線曝露，2~3 天後，2 人開始受腹瀉、頭暈等症狀所苦。1 週後在射源容器上打洞成功，這個時間放射能污染開始。這時 2 人把射源賣給廢棄物回收業者。業者注意到黑暗車庫中射源的粉末在發光，因此把射源帶回家中，之後經過好幾天，家族、親戚、鄰居，都來觀看射源、用手碰觸、塗在身上。工作人員和他的家族全部身體漸漸惡化，其中 1 人認為原因是灰白色的粉末，於是把東西帶去 Goiania 公共衛生局。銫-137(caesium, Cs-137)極易溶於水、容易散佈，因此污染區域擴大，造成廣大的環境放射能污染和多人的曝露。事故當時的總放射活度是 50.9TBq。

詳細調查的結果，14 人住進 Rio de Janeiro 的醫院，6 人住進 Goiania 的醫院。銫攝入體內發生體內曝露，因此為了排泄已攝入體內的銫，投與 Prussian Blue(PB)(參考簡訊 121 期「體內污染去除劑的使用方法」)。6 歲的少女、38 歲的女性、22 歲、18 歲的男性，共 4 人在 4 週內因出血或敗血症等急性傷害而死亡，推測劑量為 4.5~6Gy。同程度的曝露劑量有 2 人存活。1 人切除手腕。也進行周邊劑量的偵測，污染特別嚴重的 7 間房屋拆解撤除，高污染區域的表土也被更換。

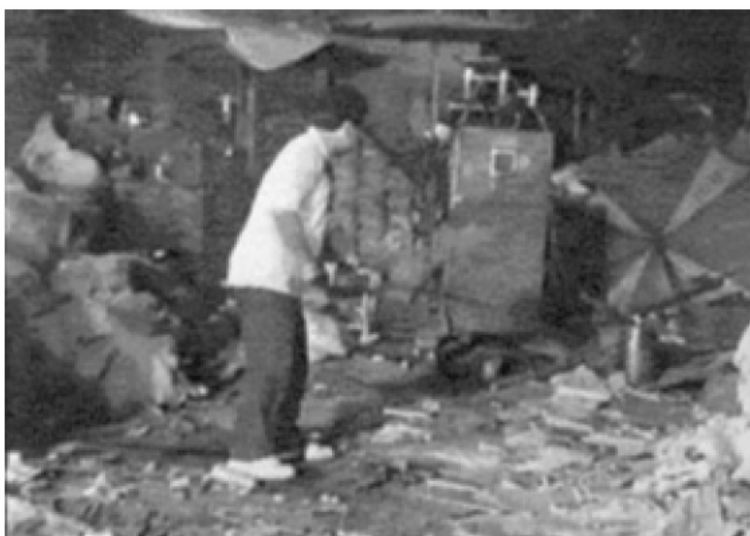
圖 3-13 泰國曝露事故射源回收情形

2000年2月泰國，裝有鈷-60(Co-60)的遠距放射線治療裝置未更換射源無法使用後，置有射源的治療機頭被攜出，拆解。拆解後，含金屬片的廢金屬(scrap)被拿到其他廢金屬業者的廢金屬處理廠進行處理，相關人員相繼訴苦手指腫脹或複數症狀(強烈頭痛、噁心、嘔吐)等，被送往醫院。由訴苦不適症狀到醫院的複數病人的身體狀態，懷疑是急性輻射症的醫師發覺了事故情況。

造成10人重度曝露，4人劑量超過6 Gy。其中3人受曝露後。在2個月內死亡。
